## Leasingnehmer / Leasingfahrzeug

Rückgabefahrzeug: BMW AG X3 xDrive20i Aut. xLine

Amtl. Kennzeichen: K-WI1312

Abholdatum, Zeit: 20/06/2023, 11:01

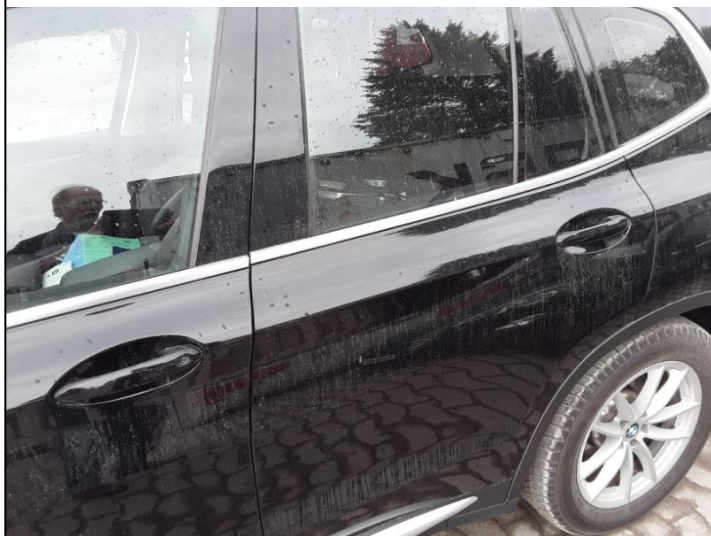
Foto vom Fahrzeug unter erschwerten Bedingungen

Ja

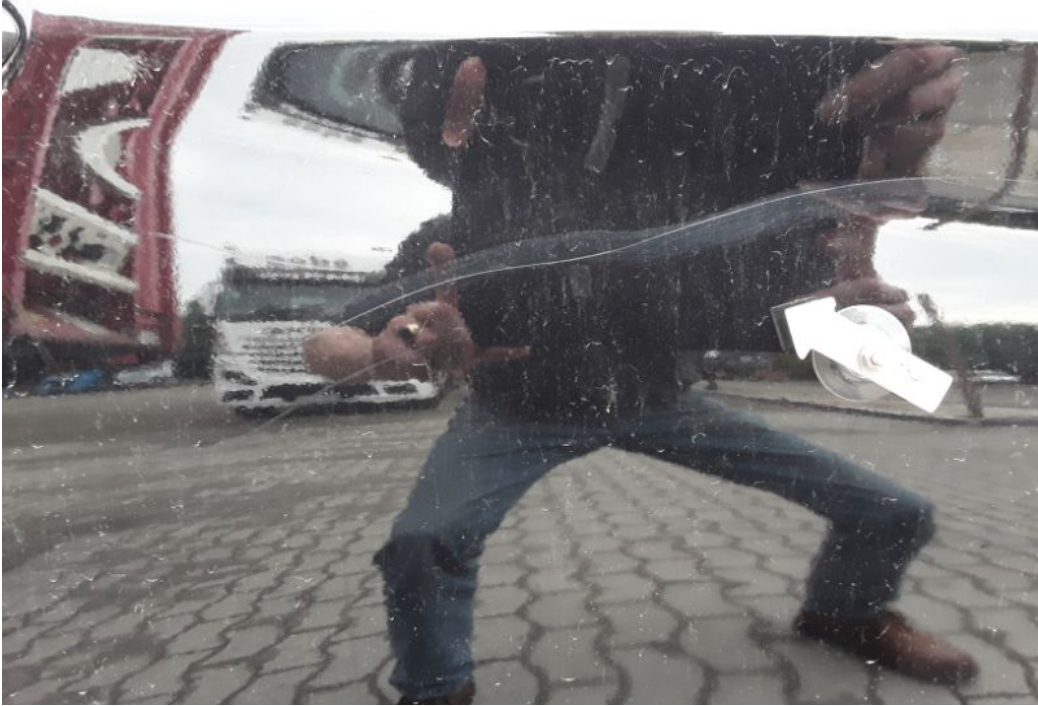
Lfd. Nr.	Foto	Beschreibung
2

<p>Schadensort: Aussen</p> <p>Bauteil: Tuer h.r.</p> <p>Beschreibung des Schadens: Kratzer</p>
